# Galaxy Note7

## What we discovered

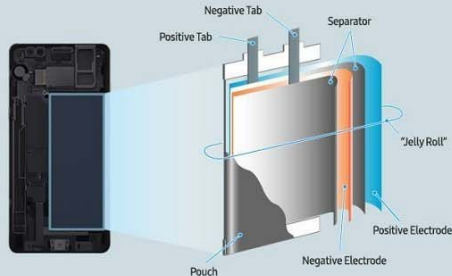
### Lithium-Ion Battery Structure

A short circuit within the battery may occur when there is damage to the separator that allows the positive and negative electrodes to meet within the jellyroll. Based on a detailed analysis of the affected batteries, both Battery A from the 1st recall and Battery B from the 2nd recall, we identified separate factors that originated in and were specific to the two different batteries.
