# Galaxy Note7

## What we discovered

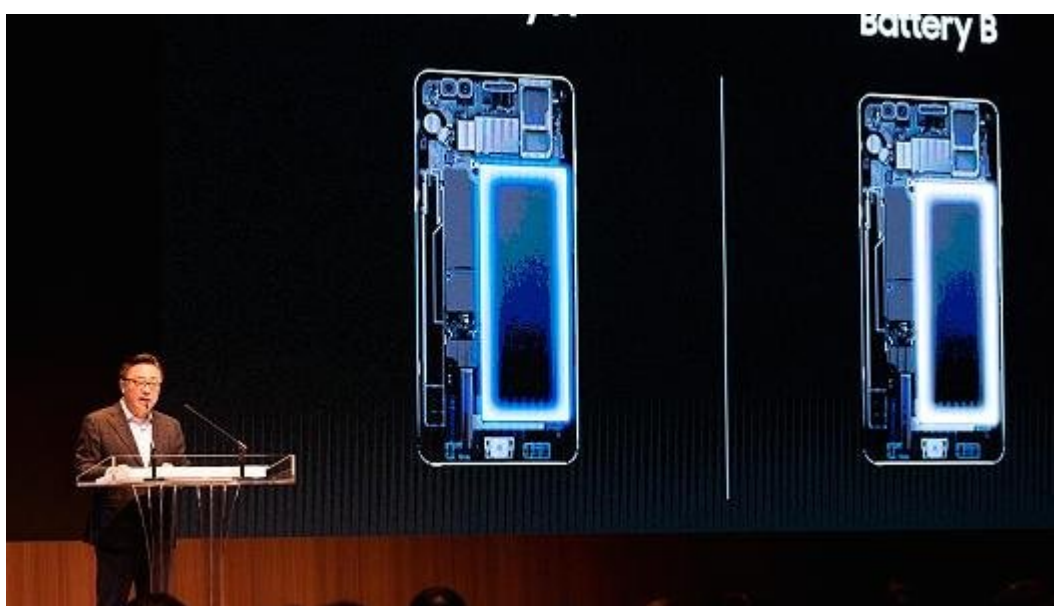
سامسونگ اشاره کرد که دو مشکل مجزا دلیل انفجار گلکسی نوت 7 بوده است و همانطور که پیش‌بینی می‌شد هر

دو مشکل با باتری دستگاه ارتباط داشته‌اند. سامسونگ اشاره داشته که لیه فوقانی و سمت راست باتری گلکسی نوت 7 نقص فنی داشت که دچار بروز اتصال کوتاه در سری اول فیلتهای گلکسی نوت 7 می‌شد. بنابراین سامسونگ این محصولات را فراخوانی کرد و مشکل مد نظر را برطرف نمود. اما متأسفانه با بدشانسی، باتری نسخه‌های جایگزین فیلتهای گلکسی نوت 7 هم مشکل دیگری داشتند که منجر به روز اتصال کوتاه در آنها و انفجار یا داغ شدن بیش از اندازه باتری می‌شد.

سامسونگ اشاره کرد که مشکل باتری نسخه‌های تعویض شده فیلتهای نوت 7 تعویض شده مربوط به جوشکاری‌های ریزش‌های مختلف باتری می‌شد و همچنین برخی از باتری‌های نوت 7 هم نوار عایق نداشتند! سامسونگ اشاره کرد که برای بررسی این موضوع و دستیابی به نتایجی که هم اکنون عنوان شدند، بیش از 700 نفر از متخصصین خود را به کار گرفته است. سامی همچنین اشاره دارد که بررسی موضوع را به سه شرکت دیگر هم واگذار کرده و آنها هم نتایج مشابهی را به دست آوردند. رئیس بخش ایالات متحده سامسونگ اشاره کرد:
